DENOMINACIÓN DEL PROYECTO: "Implementación de Filtros verdes y/o Humedales en municipios que Integra la Junta Intermunicipal de Medio Ambiente para la Gestión Integral de la Cuenca Baja del Río Ayuquila"

INFORME PARCIAL

(al 30 de Septiembre de 2019)

2. Rehabilitación de la Planta de Tratamiento de Aguas Residuales Municipales (PTARM) de La Labor, municipio de Ejutla, Jalisco. (Primera Etapa).

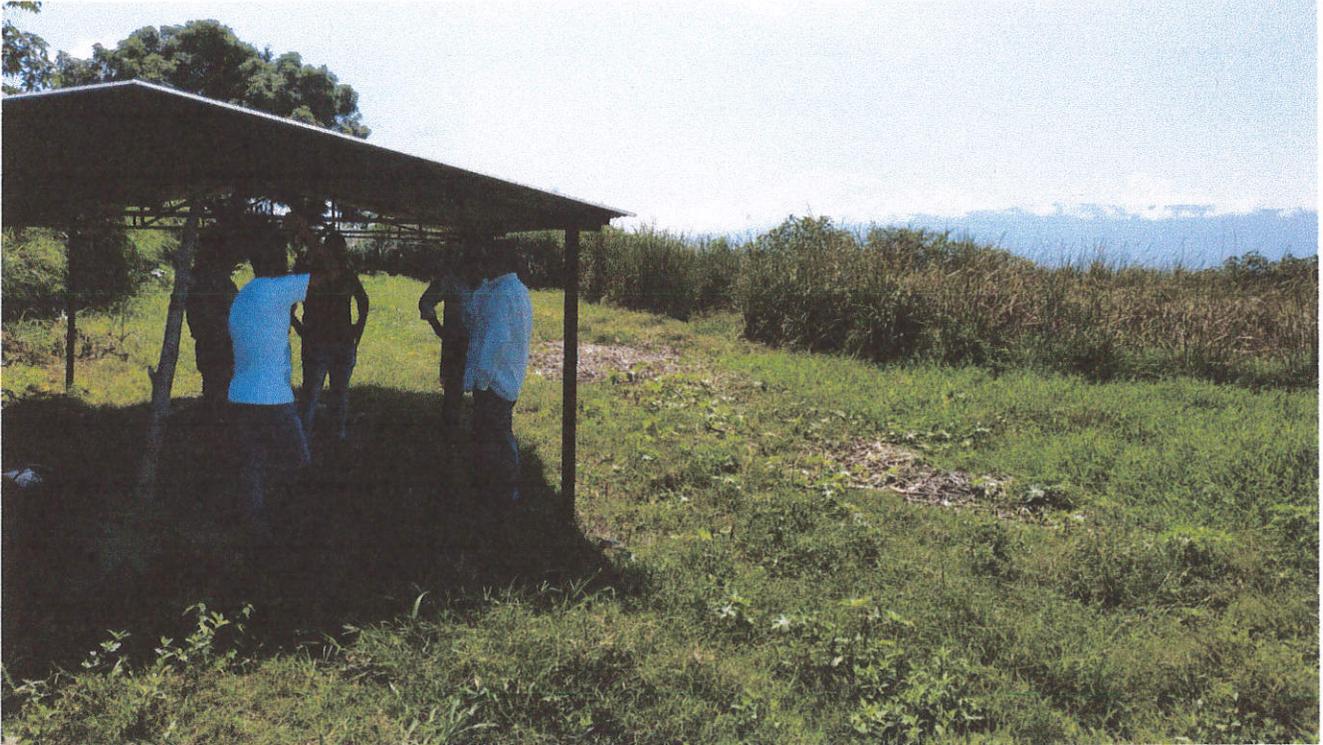
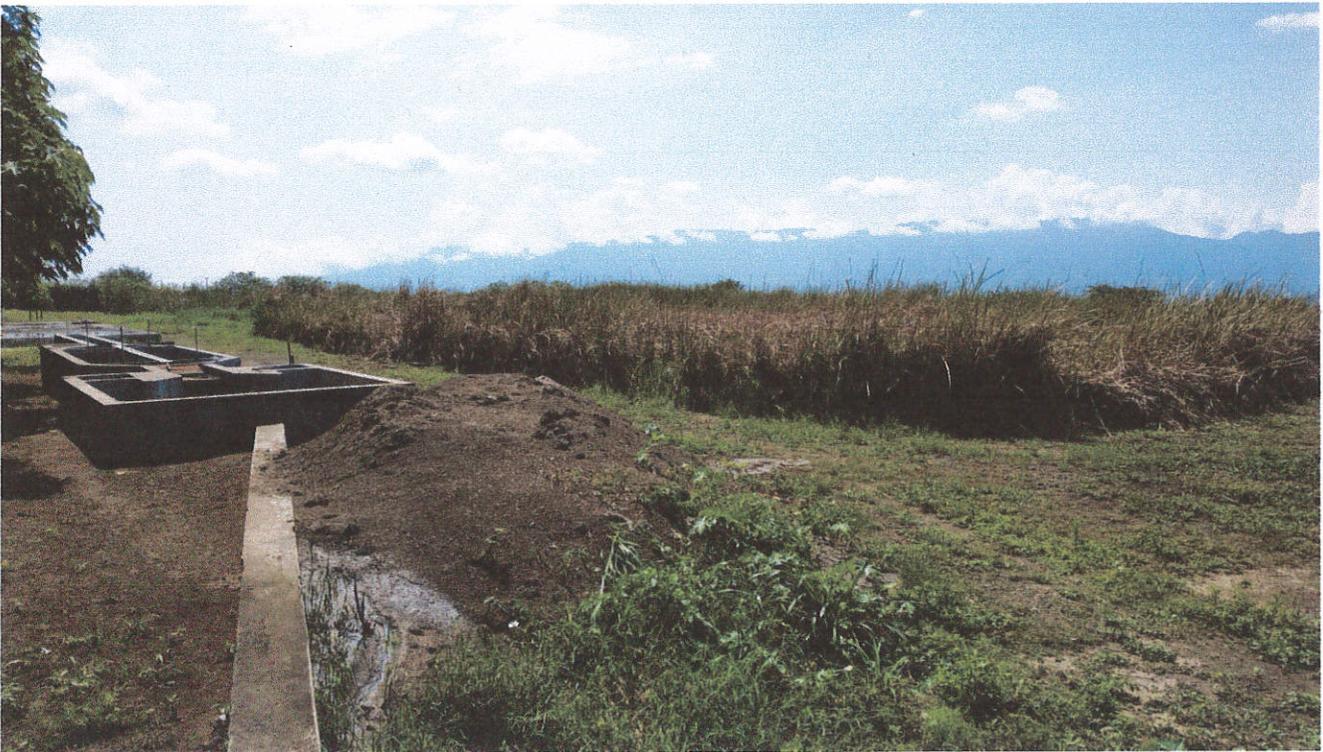
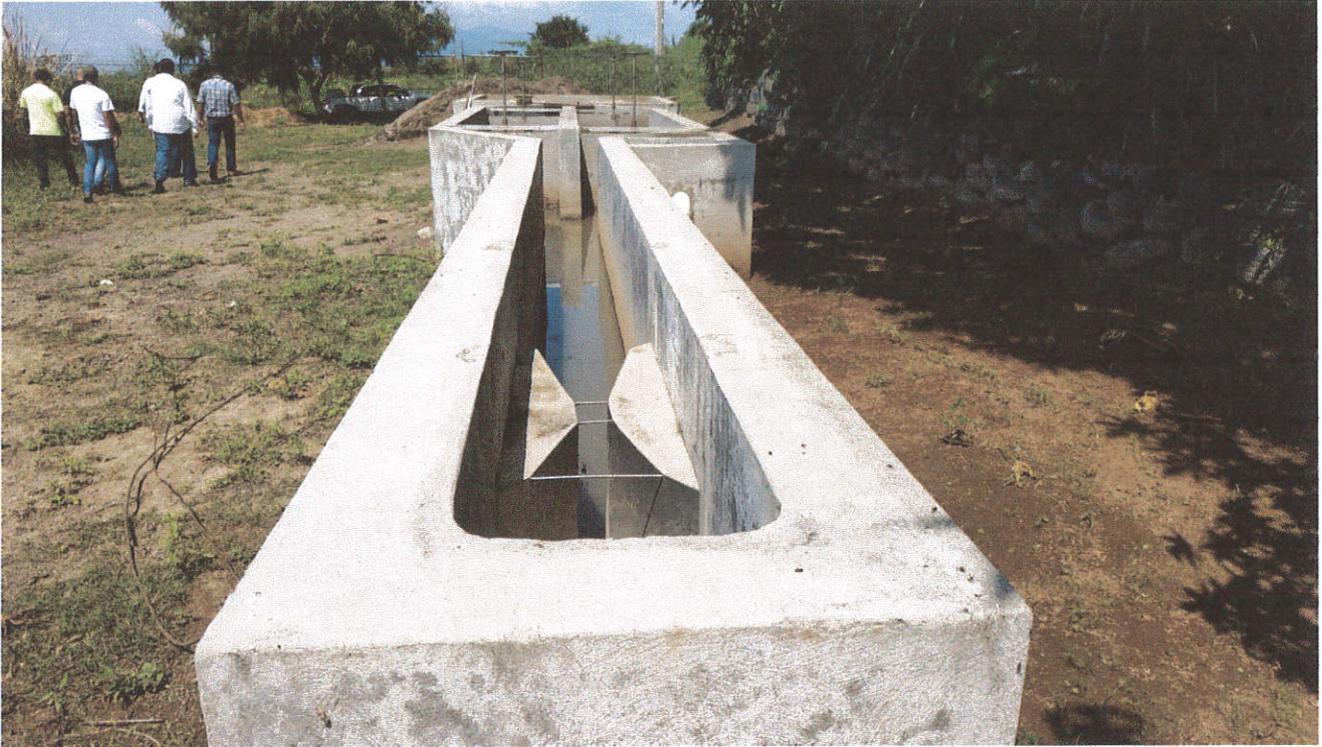
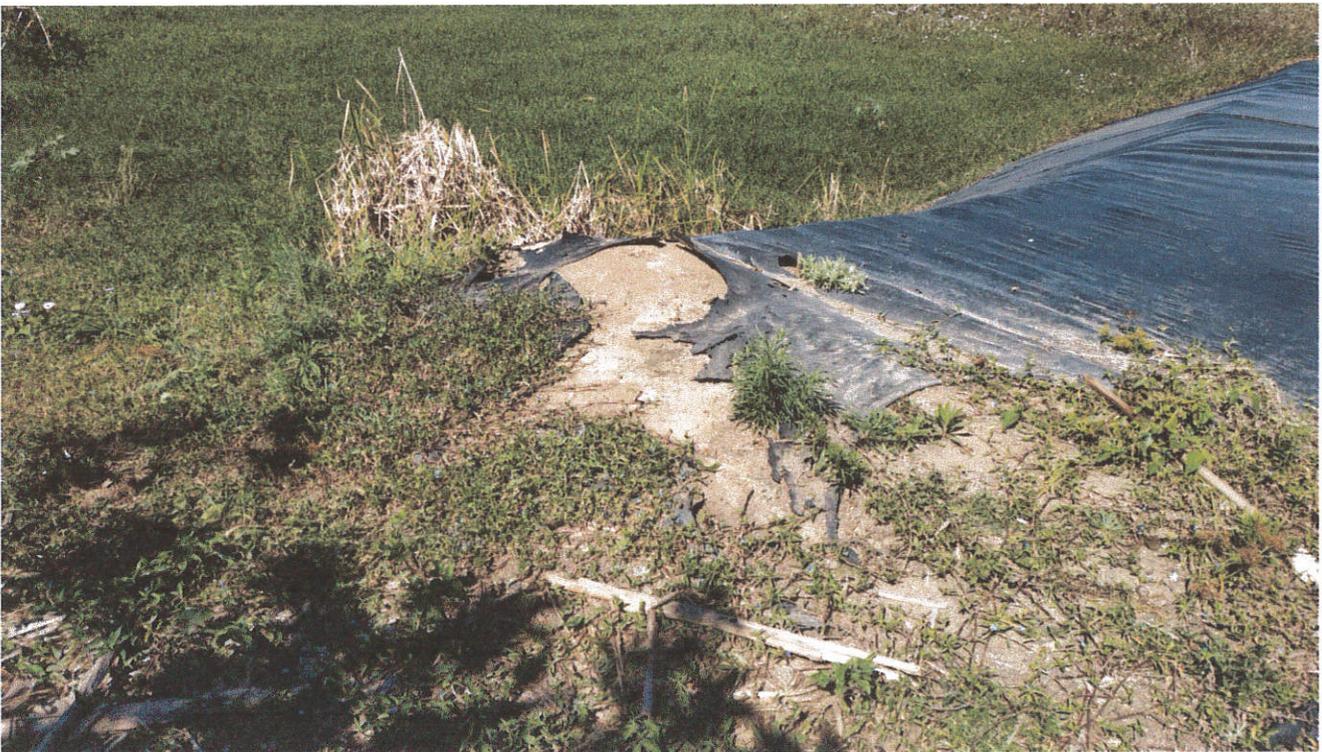
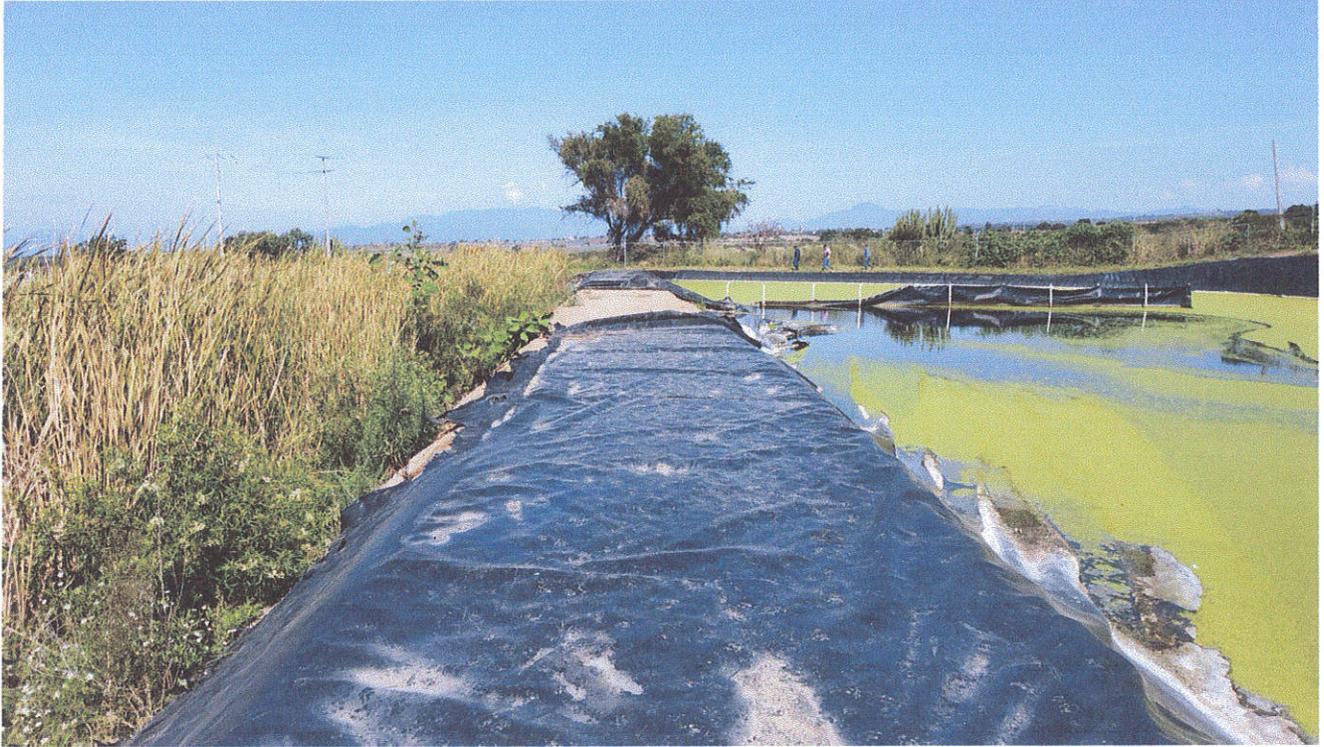
Hasta el momento no se han recibido los recursos económicos para iniciar con el proceso de licitación, por lo que solamente se cuenta con visitas al sitio como parte de la verificación de necesidades en los Humedales de Copala (PTARM). Se identifica en general en mal estado, existiendo situaciones críticas en partes donde se dañó la geomembrana, mismas que serán valoradas para priorizar lo que se podría acomodar como parte de una primera etapa y lo que quedaría pendiente para una segunda etapa.

Las siguientes imágenes corresponden a algunos de los daños en general, para el siguiente informe se tendrán imágenes sólo de las partes que se rehabilitarán en una primera etapa.

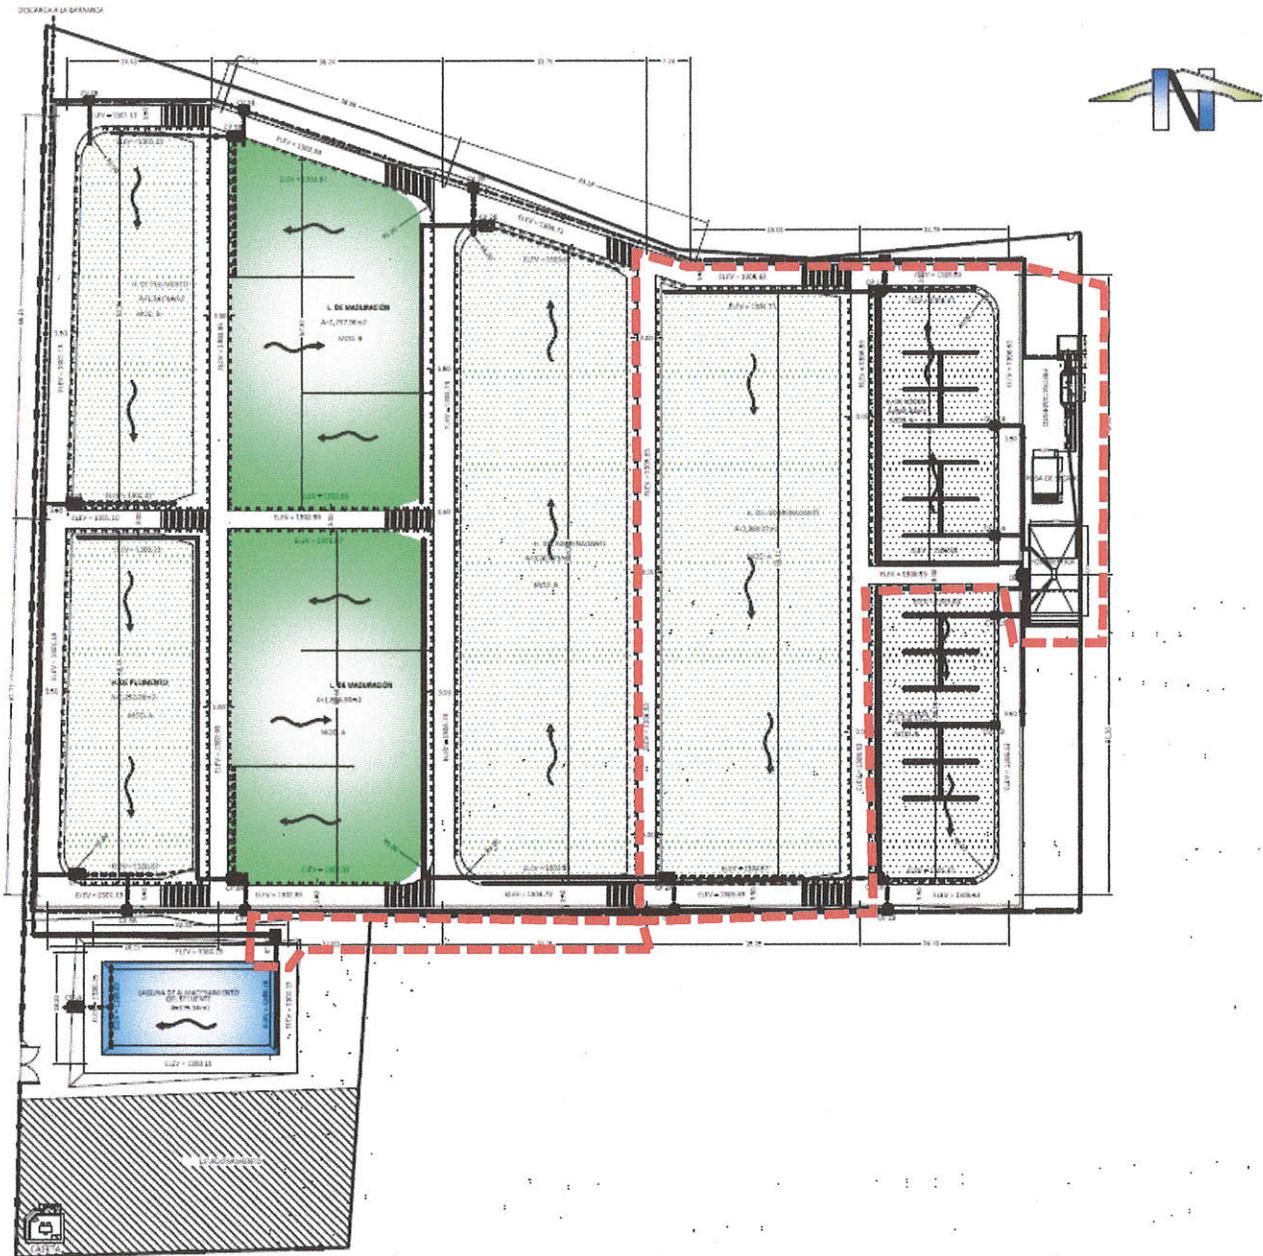
Imagen 3 . Con línea roja punteada se identifican las áreas a rehabilitar como parte de la primera etapa de trabajo en el Humedal de Copala.

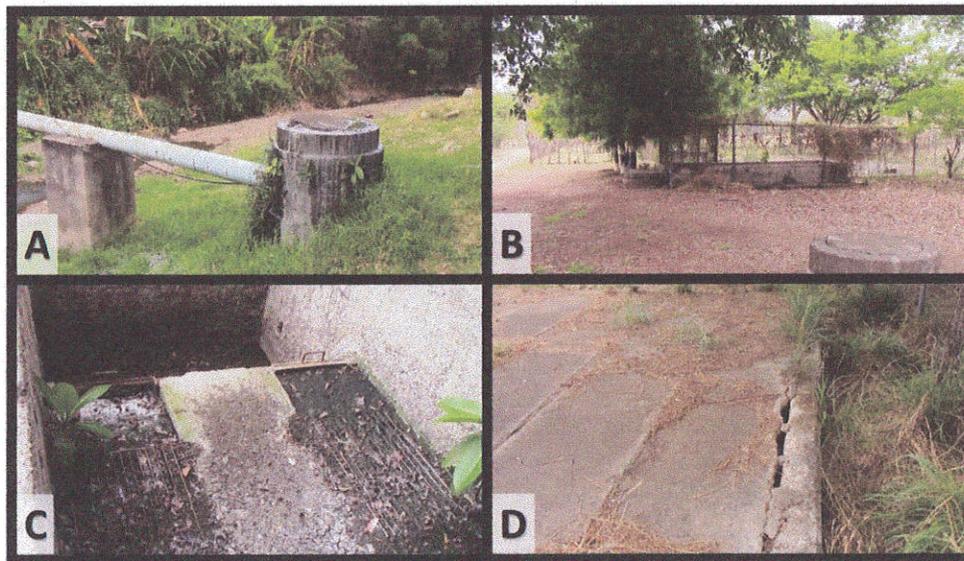
Imagen 6. Planta de tratamiento La Labor. A) Registro previo a la planta, desbordando agua residual al arroyo (afluente), B) Vista de la PTAR, C) Tren de desbaste y desarenado, saturado y sin funcionar, D) Losas de la fase de tratamiento anaerobio, con grietas y desmoronándose.

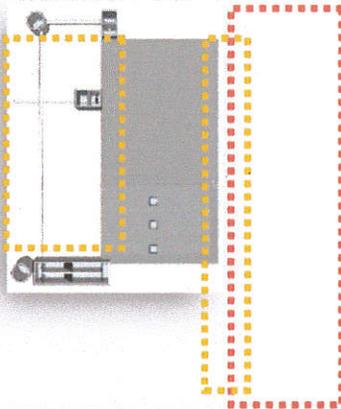
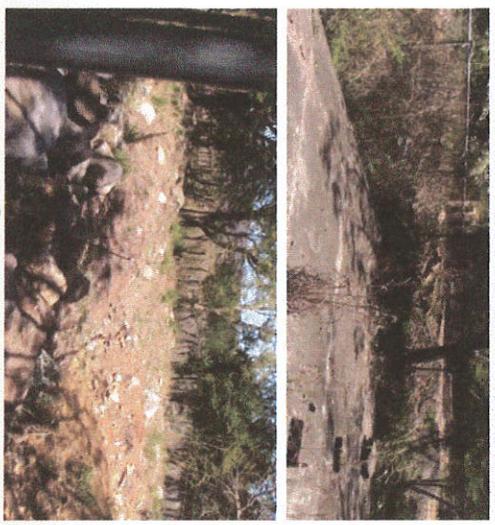
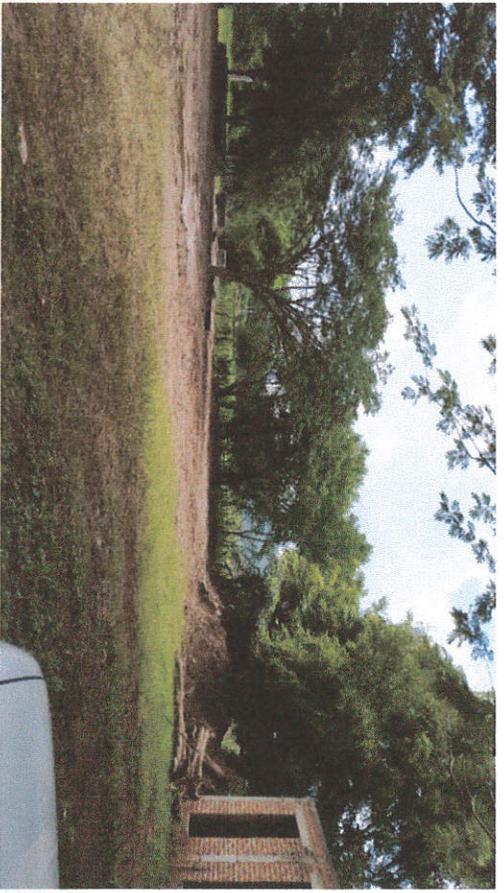
Actividades previas

- El terreno aledaño al norte de la PTAR se encuentra con escombros y dificulta el acceso e impide labores para implementación de humedal de tratamiento.
- No existe acceso para el ingreso del camión Vector.
- La malla ciclónica se encuentra en estado regular y dificulta el acceso para maniobras con maquinaria.

- ✓ Limpieza del terreno aledaño.
- ✓ Limpiar accesos para el camión Vector.
- ✓ Retirar malla ciclónica.
- Reponer malla ciclónica con adaptación para acceso futuro del Vector para limpiezas.
- Construir o colocar estructuras para evitar escombros en el terreno aledaño a la PTAR en la parte norte, sin que impida el acceso de personas para utilizar el área como esparcimiento y recreación.

Se retiró la malla ciclónica y se realizaron podas a algunos árboles para dar acceso al camión Vector. Los escombros se estuvieron retirando durante toda la maniobra.

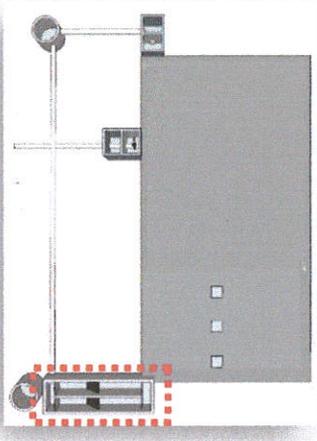
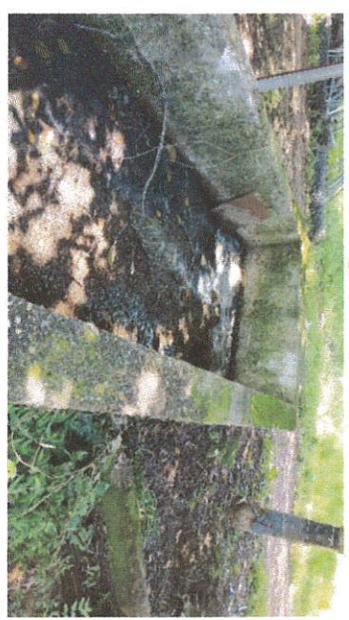
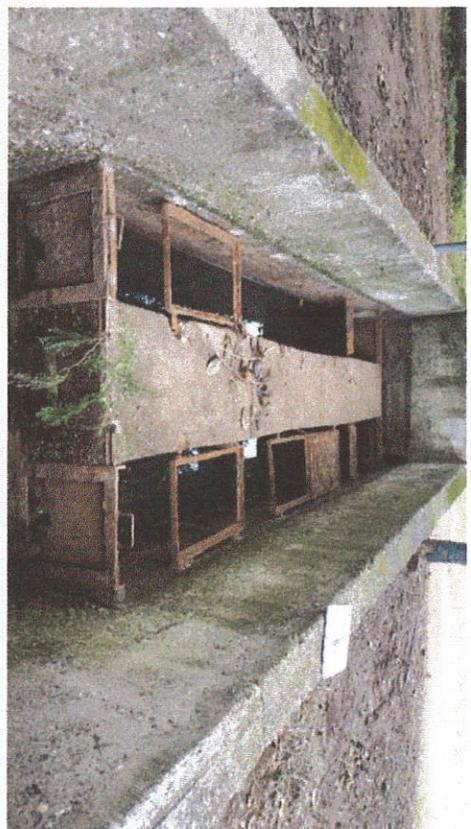
Rehabilitación de módulo de Pretratamiento separación de sólidos

- Estructura completamente azolvada, el agua no está entrando a la fosa y se va por la derivadora de excedentes.
- El flujo de agua es demasiado para la población que se tiene en la localidad, además de que la mayor parte del tiempo el agua que llega se ve limpia.

- Desazolve y limpieza de la estructura.
- Remoción de compuerta derivadora para evitar que el agua entre al sistema (para continuar con maniobras de mantenimiento).
- Realizar medidas para la elaboración de nuevas estructuras, y sustituirlas de ser posible por acero inoxidable.
- Retirar estructuras metálicas.
- Compra de materiales.
- Reestructuración de la compuerta derivadora de excedentes.
- Elaboración de estructuras.
- Colocación de estructuras.

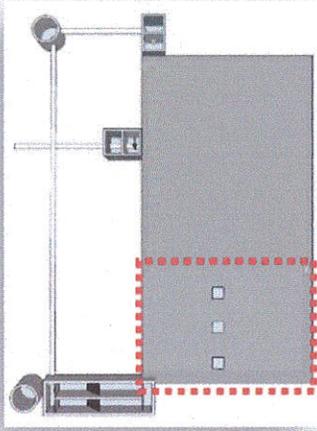
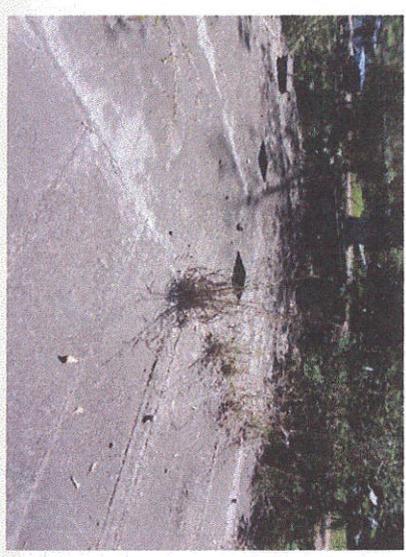
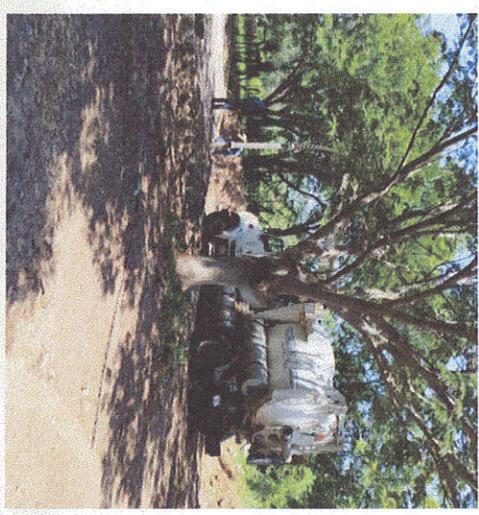
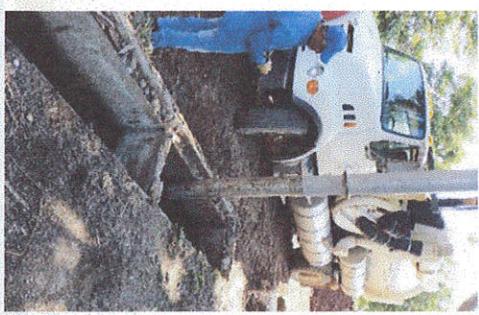
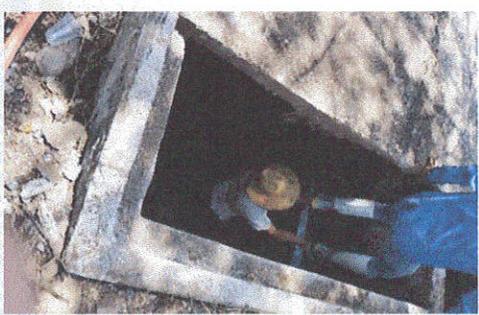
Habilitación de Tanque séptico.

- Se desconoce el estado de la estructura interna y su funcionalidad, por lo tanto no se sabe si requiere reparaciones o hasta que punto.

La estructura contaba con lozas laterales sin necesidad de romper por completo la cubierta, con eso se pudo limpiar y tener acceso a revisar la estructura interna.

- ✓ Retirar lozas laterales.
- ✓ Limpieza de interior con camión Vector.
- ✓ Análisis de la funcionalidad de la estructura física.
- ❑ Adaptación para enviar una parte del agua hacia el humedal que se construirá.
- ❑ Reconstrucción y colocación de lozas.

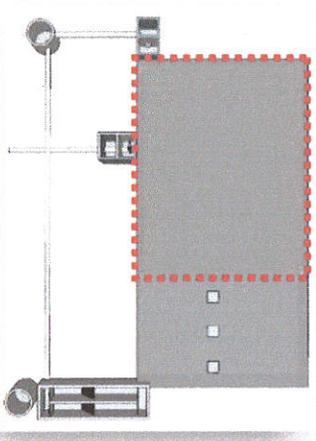
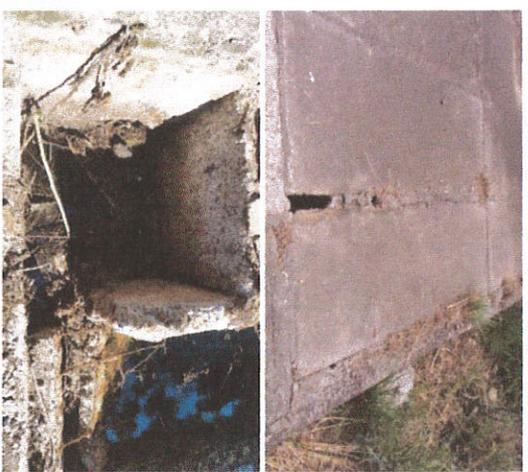
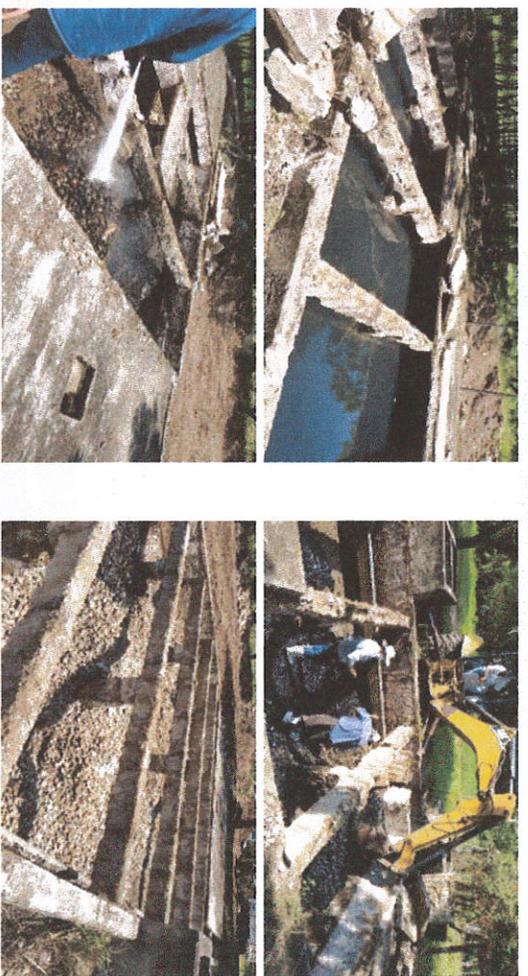
Reconversión de fosa.

- Lozas superiores en mal estado. Se desconocía la estructura interna, no se podía proponer adecuaciones hasta ver el interior.

Una vez identificada la estructura interna se definió convertir esta fase a humedal de tratamiento con planta de "Tule", además de resanar y reconstruir parte del colector que saca el agua tratada.

- ✓ Retirar lozas superiores.
- ✓ Limpieza de interior.
- ☐ Resane de muros laterales.
- ☐ Reconstrucción de colector de agua, previo a la salida.
- ☐ Relleno con capa de 45 cm de grava y plantar Tule.

Se retiraron las lozas con uso de maquinaria y mano de obra; se drenó el tanque y se limpió el interior.

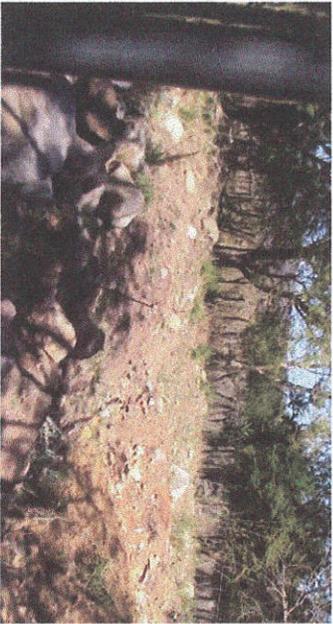
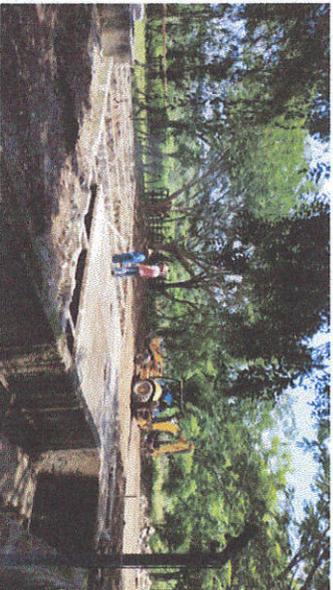
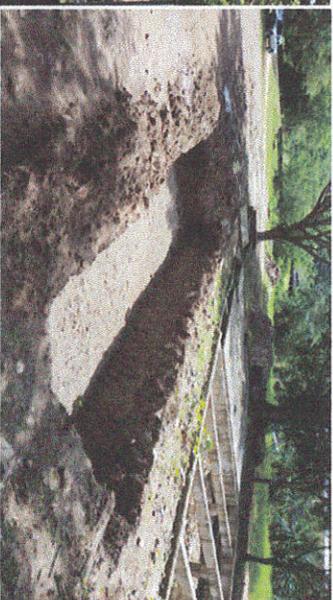
Construcción de humedal complementario.

- Solo se cuenta con la estructura de la PTAR original, y aunque se pretende modificar para contar con una fase aerobia, se recomienda que se coloque un humedal de tratamiento en una parte del terreno al norte de la PTAR.

Se encuentra realizada la excavación y con obras previas a la colocación de geomembrana.

- ✓ Limpieza y nivelación del terreno.
- ✓ Excavación para el humedal y acciones de preparación.
- Colocación de geomembrana.
- Colocación de tubería que abastecerá de agua de la fosa anaerobia; así como tubería para el vertedero final (agua tratada)
- Relleno con grava y plantar Tule.
